Raccordement du parc éolien en mer de Saint-Nazaire

GT Environnement - 15 janvier 2021

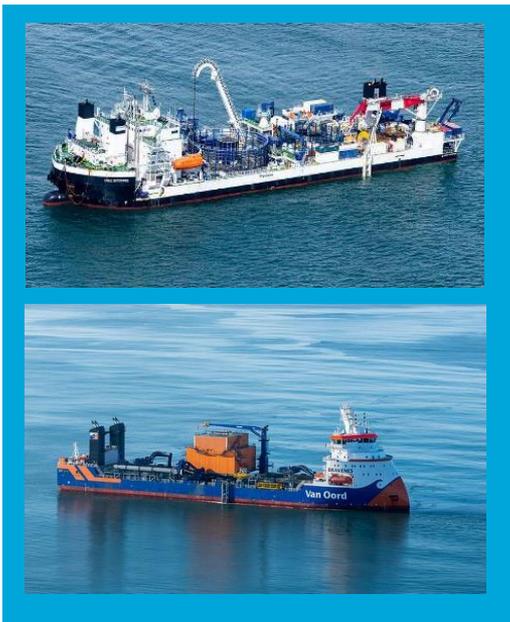
Campagnes d'installation des liaisons sous-marines

Liaison 1 : Début 01/08/2020 - Fin le 29/08/2020

Liaison 2 : Début le 14/09/2020 - Fin le 24/10/2020

Section nearshore : KP 0 à KP 0.6 → Fin le 14/09/2020

Section offshore: KP 0.5 à KP 33 → Fin le 27/10/2020

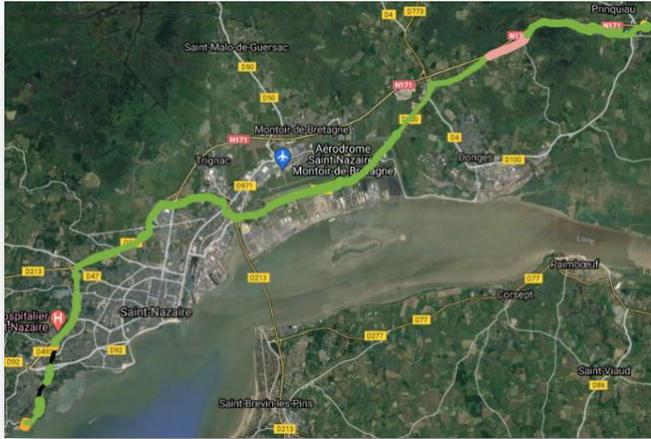
Génie Civil : 91% de linéaire de GC réalisé (fourreaux posés)

Légende GC : A venir / Réalisé (hors réfection définitive)

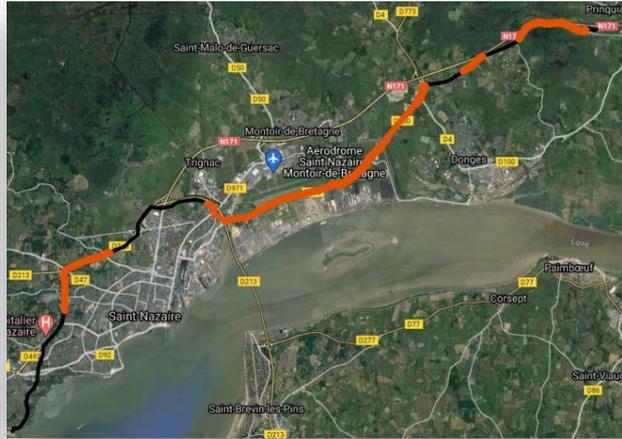
Déroulage : 30/50 tronçons déroulés et 8/50 jonctions et extrémités montées

Légende Déroulage : A venir / Dérouler

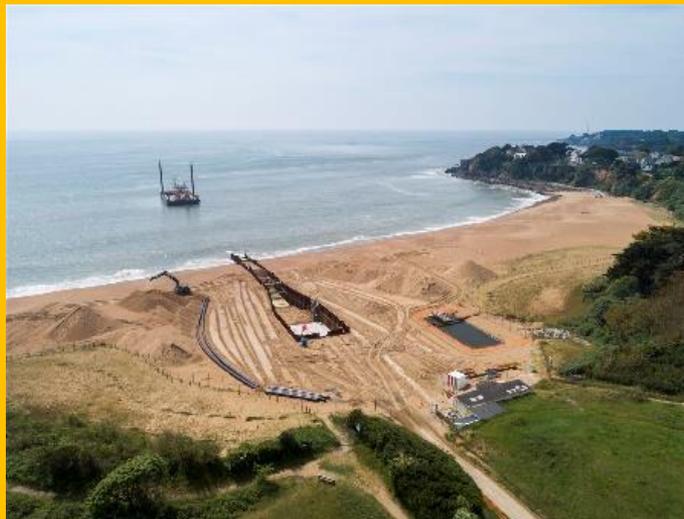
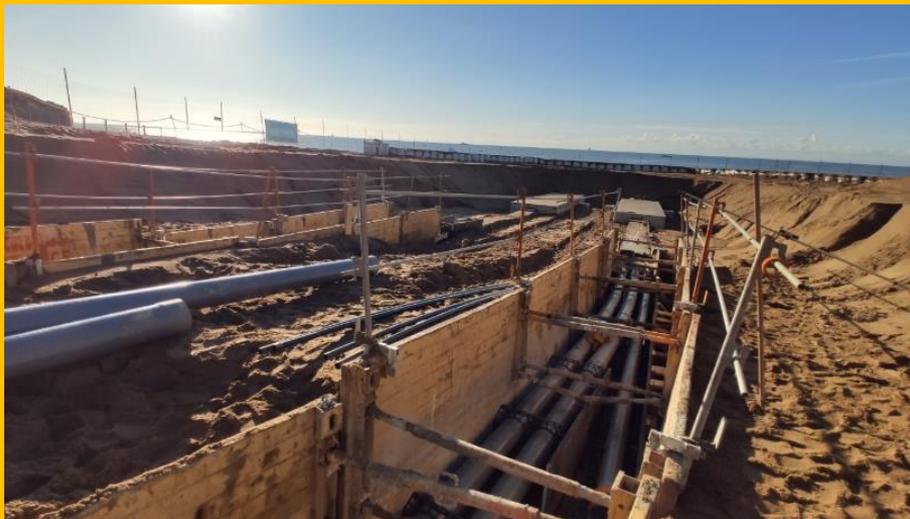
Atterrage : Plage de la Courance

- Fin du GC à l'atterrage
- Phase de GC voie pompier en cours (Eiffage)
- Déroulage des câbles entre la chambre d'atterrage et J1
- Jonction des câbles sous-marins et souterrains : printemps 2021
- Remise en état initial et restitution définitive de la plage en avril 2021

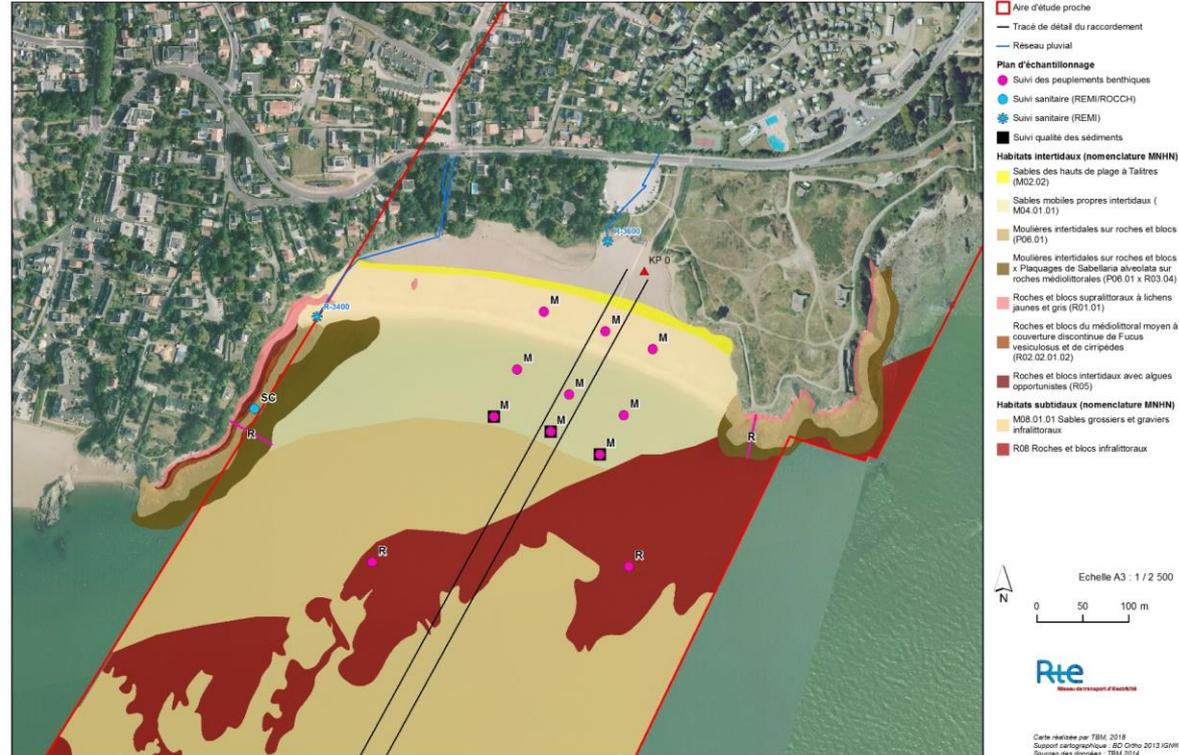
PLAN D'ECHANTILLONNAGE

Suivi écologique des travaux en mer - Raccordement du parc éolien en mer de Saint-Nazaire

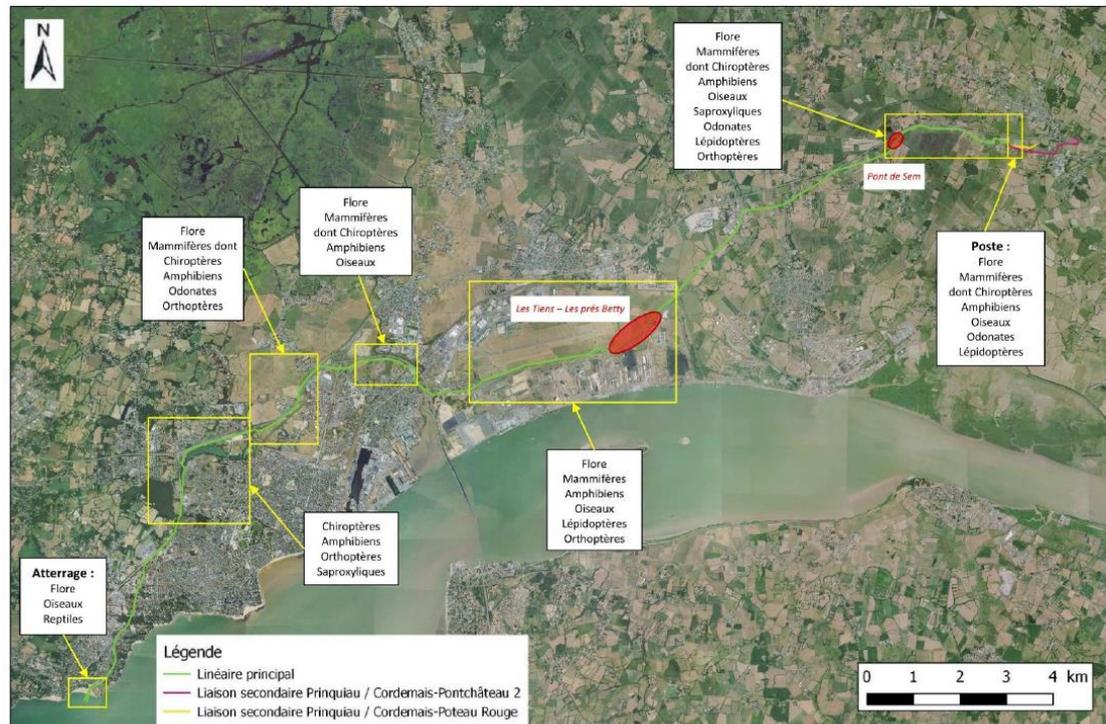
Localisation des enjeux environnementaux concernés sur ou à proximité du linéaire d'enfouissement des liaisons (© RTE, CPIE)
